資料

2020年9月9日に群馬県北部で発生した局地的豪雨に伴う
みなかみ町東峰区・奥田区における災害の記載

Description of the disaster in Higashimine and Okuda Wards of Minakami Town due to localized heavy rain in northern Gunma Prefecture on September 9, 2020

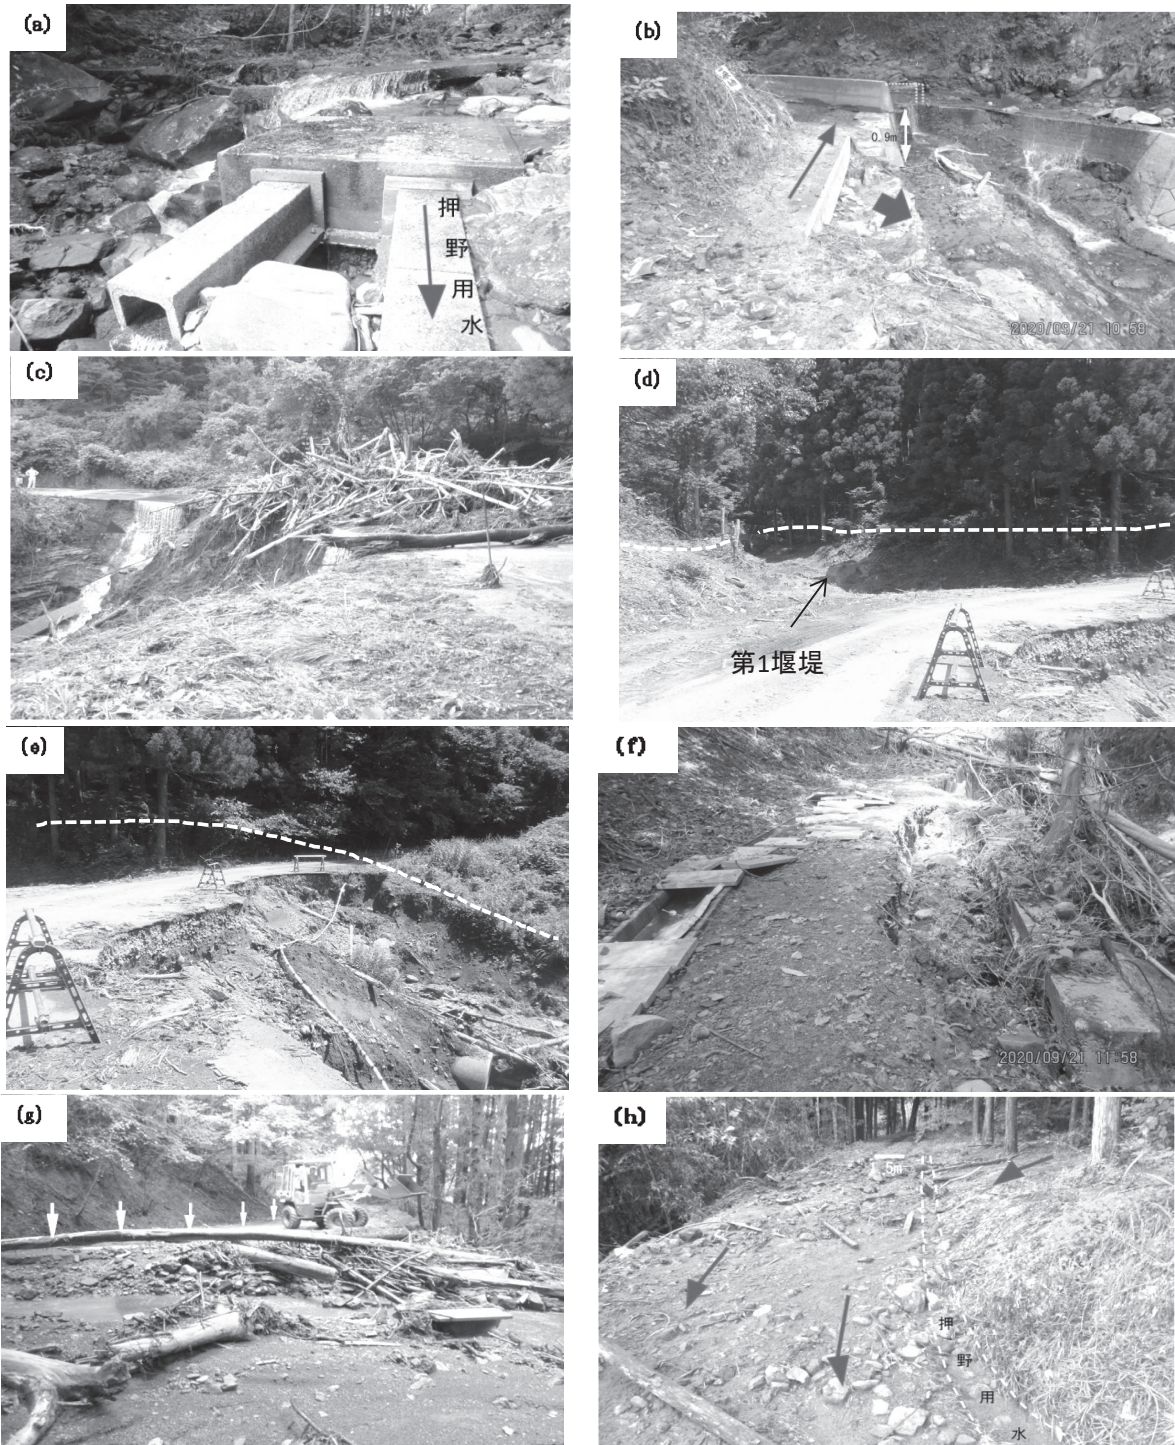
図4. 押野用水と琴木沢の土石流災害；(a)地点1，(b)地点2，(c)(d)(e)地点3，(h)地点5。

(a) 押野沢は沢底が流されて橋に水が入らなくなった。(b) 飛樋とよばれる琴木沢の狭窄部ではコンクリート堀（破線で形取りしたところ）が流された。(c) 琴木沢を渡る林道には大量の流木が積み上がった。矢印の先の排水管は塞がったと見られる。(d) 琴木沢の土石流は第1堰堤の高さを越えた。琴木沢は排水管を通して林道下を流れる。破線は土石流の最高水位。(e) 図(d)の下流側は林道の法面が崩壊した。(f) 切通しが多い押野用水では水路や管理道が崩壊した。中入。(g) 土石流は不動滝から下の沢に向かって林道の流れた。矢印は押野用水。(h) 泉山山麓のスギ林から土石流が流れ出し押野用水や管理道を埋めて人家に向かった。東峰上。

る (図4-f)。確認できた土石流と斜面崩壊は, 琴木沢 (土石流, 図2, 地点2, 3), 滝下 (土石流, 図2, 地点g) と下の沢 (土石流, 図2, 地点4), 東峰上 (土石流, 図2, 地点5), 東峰上・泉山 (土石流, 図2, 地点6, 7), 泰寧寺裏山 (土石流, 図2, 地点10), 奥田 (土石流, 地点12, 地点s, u)。泉山山中 (斜面崩壊, 地点7, 8) であった。とりわけ琴木沢は広い集水域をもち大規模な土石流が発生した。自然河川では護岸の法面崩壊が起きた。白狐沢では前田橋上流 (右岸, 図2, 地点11), 丸観音橋上流 (右岸, 図2, 地点r), 下の沢 (図2, 地点w) である。次に明らかになった災害を詳しく述べる。

飛樋はV字谷の狭窄部であり、水勢が増す所にある。図4-b (2020.9.21撮影) は豪雨後の飛樋である。琴木沢は図左から右に流れ、押野用水を越えるためこの場所では0.9mの落差ができています。手前の細い矢印は土砂で埋没した押野用水の位置を示す。用水はコンクリートの壁の下を通り対岸を右(矢印)に向かって流れる構造になっている。破線は左岸の崩壊流出したコンクリート壁を示した。用水管理道は太い矢印の方向に崩落し、U字溝の側面が見えている。谷地区長、山岸文英氏は飛樋の被害について「鉄砲水の高さ6m全てのU字溝は土砂」(山岸, 2020)と記している。図4-c (2020.9.10撮影) は地点3の林道の様子である。土石流が発生し林道に流木が積み上がっている。流木の量は高さ3m以上、幅、奥行ともに10m以上である。流木を見ると枝が無く樹皮が剥けている。激流の中で互いに激しくぶつかり合い枝や幹が折れたことが分かる。直線状の白木が多く、植林した針葉樹林が流されたことを示している。矢印の先あたりに内径1mのコンクリート製の排水管が有るはずだが落ちる水で見えていない。排水管から勢いのある水が出る様子がなく塞がっていた可能性が高い。撮影時、林道を越えた水は泥水ではなく清流に見える。図5は、地点3周辺の土石流が及んだ範囲(灰色部)を示している。

2022年4月9日の調査では、沢の両岸に土砂の地肌が見える部分と低木や下草が生える植生部との境界線が明瞭に残っていた。地肌は土石流が表土を剥した痕跡と見なした。林道から15m上流と、70m上流に堰堤があり、それぞれ第1堰堤、第2堰堤と呼ぶことにする。第1堰堤の両岸は堰堤上端より高い位置まで地肌が露出し、土石流はこれを越えて流れたことが分かる。河床から5mの高さまで土石流の痕跡を認めることができる(図6)。第2堰堤の両岸では、痕跡から土石流は堰堤上端部かやや下に達していたと判断した。図4-dは、2021年8月2日に撮影した図で、スギの幹に土石流による打痕が見られ破線の高さまで土石流が上がったことが分かる。図4-eは土石流が林道の基礎を浸食した状況を示しており、土石流の水勢が強大だったことを示している。破線は土石流が達した高さを示した。林道と下流側の河床との落差は約10mあり、土石流はかなりの水勢で流れたことになる。図7は、琴木沢に土石流が発生した時の様子を描いたイメージ図である。図8 (2022.4.9撮影) は第2堰堤直下の左岸のヒノキ林で、河床に近い10本以上に、部分的な樹皮の剥けや木部のむき出しが見られる。ヒノキの損傷は上流から見るとよく分かる。山側のヒノキは損傷部が根元の方に見られ、山側に及んだ土石流の高さを示していると見られる。ヒノキ(1)は、河床から高さ3.4m(矢印A)と根元の損傷がとくに激しい。Aの60cm上にも損傷が見られる。ヒノキ(2)、ヒノキ(3)の損傷の高さは、ヒノキ(1)とほぼ同じレベルである。ヒノキに見られるこれらの損傷は木部が白く新鮮に見える。土石流によって上流側から何かが衝突した際に生じた跡と見られる。上部の損傷は浮いて流された流木によるもの、根元の損傷は岩石などの比重の大きいものの衝突によるものと見ることが出来る。土石流は流木と岩石や砂を一気に流し、比重の違いによる損傷部位の高低ができたことが分かる。破線は損傷部

図4-gは滝下の林道に流出した土石流（2020.9.10撮影）である。押野用水は落差約18mの滝（不動滝）を経て滝下に水を落としている。押野用水（矢印）はトラクター後方の斜面に沿って85m先の下の沢へ通じている。散乱した流木、礫、砂とU字溝によって土石流が林道全体に広がって流れたことが分かる。土石流は地点gの西方、北西-南東方向の沢と不動滝の2方向から下の沢に向かって流下した

図4-h (2020.9.10撮影) は地点5，東峰上に発生した土石流で泉山南麓のスギ林から流れ出し押野用水と管理道を埋めている．土砂に見られる円礫は泉山をつくる安山岩が球状風化したものである．図の右側の林内でスギの根本に板状の角礫が刺さっているのを見た．激しい土石流の流れを示している．図10-i (2020.9.10撮影) は上記土石流が人家を直撃し，さらに下方に流れた様子である．手前の矢印の先には深さ約30cmの溝ができ，土石流の勢いを示している．図10-j (2020.9.10撮影) は地点6，東峰上に発生した泉山山中からの土石流で生活道路を覆って土砂が堆積して

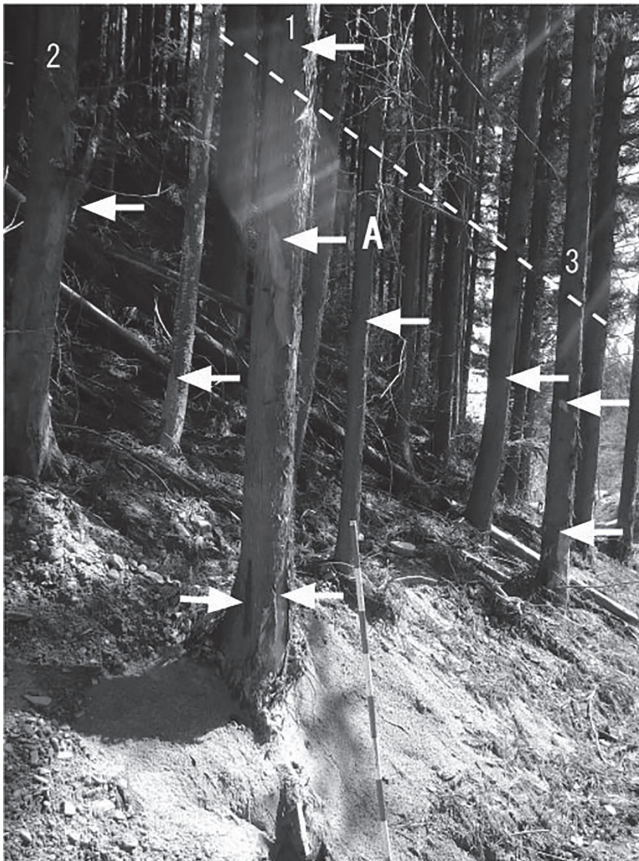
図8. 地点3, 琴木沢第2堰堤から見たヒノキの打痕 (2022.4.9撮影).

の上端を結んだもので、河床より約4mの高さに達する。ヒノキの損傷により、土石流がこの辺りまで及んだことを示している。

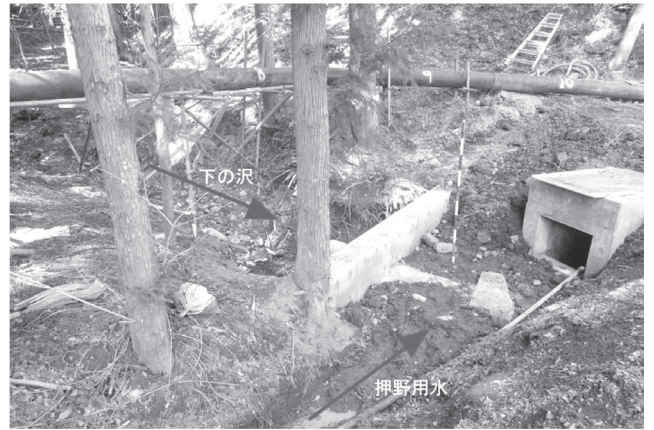
図9. 地点4, 下の沢と押野用水の合流点の土石流跡(2022.4.9撮影).

（2022.10.18日時点、土石流が発生した沢の中に2基の砂防ダムを建設中）。図9（図2、地点4）は下の沢と押野用水が交差した場所の復旧工事の様子である（2022.4.9撮影）。災害翌日に撮影された写真では、同所に泥水が溜まり小型ショベルカーが土砂を浚渫していた。押野用水の河床は林道から2m下にあり、下の沢の河床はスケール（2m）よりさらに1m下にある。この場所では土石流が約3m堆積したことが分かる。2021年8月2日の調査では下の沢の転石として緑色砂岩、軽石質凝灰岩、黒色岩片混じり白色珪質岩を確認した。これらの礫は原累層起源と見られる。地点4から下の沢を20m程遡ると同種の礫と流木の堆積物を確認した。下の沢の上流から土石流が流下し同所に至ったことが

分かる．

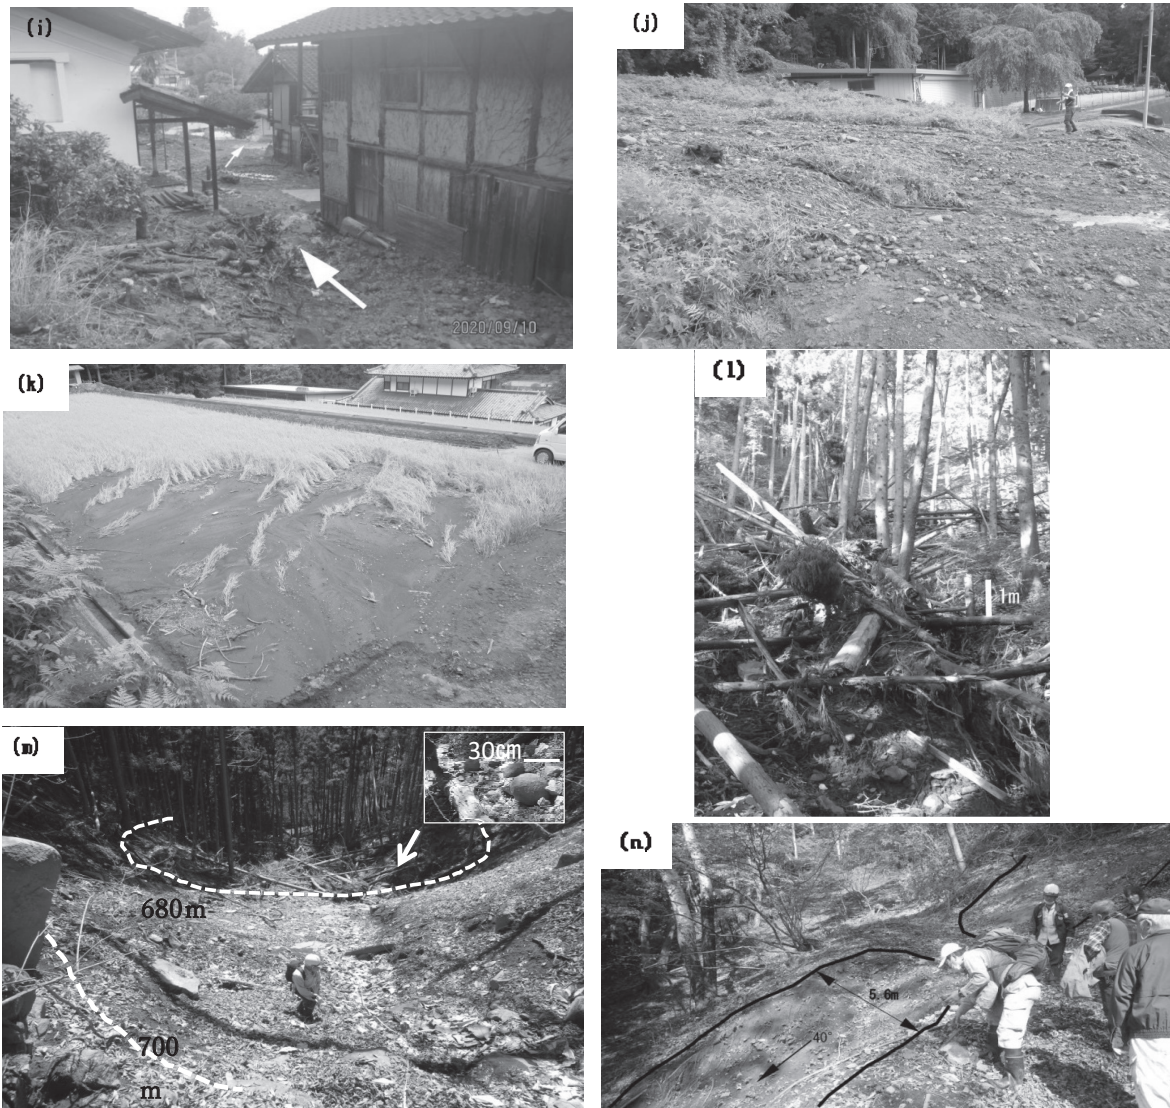
図10. 泉山から流れ出した土石流および土石流が発生した場所；(i)地点5, (j)地点6, (l) (m)地点7, (n)地点8.

(i) 泉山から流れ出した土石流が人家に流れ込んだ。矢印は土石流の流路。東峰上。(j) 泉山から流れ出した土石流が生活道路に流れ出し土砂が被った。東峰上。(k) 収穫前の田に流れ込んだ土石流。生活道路にも土砂が堆積した。東峰上。(l) 泉山山中の土石流堆積物。植林したスギと土砂が堆積した。図中央の右寄りに1mのスケール。(m) 泉山山中の土石流発生場所と見られる崩壊地。標高700mから680mあたりまでお碗状の窪地になっていた。囲みは球状風化した安山岩。直径約30cm。(n) 標高750m地点の泉山登山道で見られた舌状の崩壊。幅は5.6m、40°の傾斜で谷底まで崩れた。

いる．図10-k (2020.9.10撮影) は地点6，毘沙門堂西の田に土砂が流入した様子である．自動車の前方に道路から退けられた土砂が並んでいる．道に沿う押野用水は埋没した．図10-l (2020.9.19撮影) は地点7，泉山山中の土石流堆積物である．堆積物は土砂と礫，折れたスギが土砂に混じっている．上流には立木に掛かった流木が見られる．図10-m (2022.4.9撮影) は地点7，土石流発生場所と見られる崩壊地である．標高700mの上流から撮影した．破線から下は，お椀状の凹地で急崖になっている．下方の破線がほぼ標高680mで，その下は高度差にして15mまで安山岩の風化が強くと進行している．お椀状の底にあたる窪地には球状風化した安山岩礫(囲み)や風化した土砂が倒木とともに堆積している．倒木は根元径が40cmのスギ，広葉樹

のシデなどが見られる. 急崖壁には球状風化した安山岩が見られ節理に囲まれた丸い塊になっている. 急崖は安山岩の風化が進んだ赤褐色の砂になっている. 豪雨により, 風化した弱い地盤が崩れたと見られる. 当該の沢の上流部も安山岩が球状風化し, ナメ滝が連続している. 図10-n (2021.10.28撮影) は地点8の舌状の崩壊である. 泉山登山道の標高750mにある. 登山道に沿って約10mが裸地化し中央部が幅5.6mで丸みのある凹地になり, 谷に向かって約45~50m崩壊している. 斜度は約40°あり谷底に崩れた土砂が段になって堆積している. 図右方の山側では幅約10m, 長さ17.8mの三角形をした崩壊があり, 斜度は約48°ある. 図11-o (2022.4.9撮影) は地点9の大木の倒木で, 標高680mの泉山山中の稜線に位置する. 根元の直径40cm, 根回

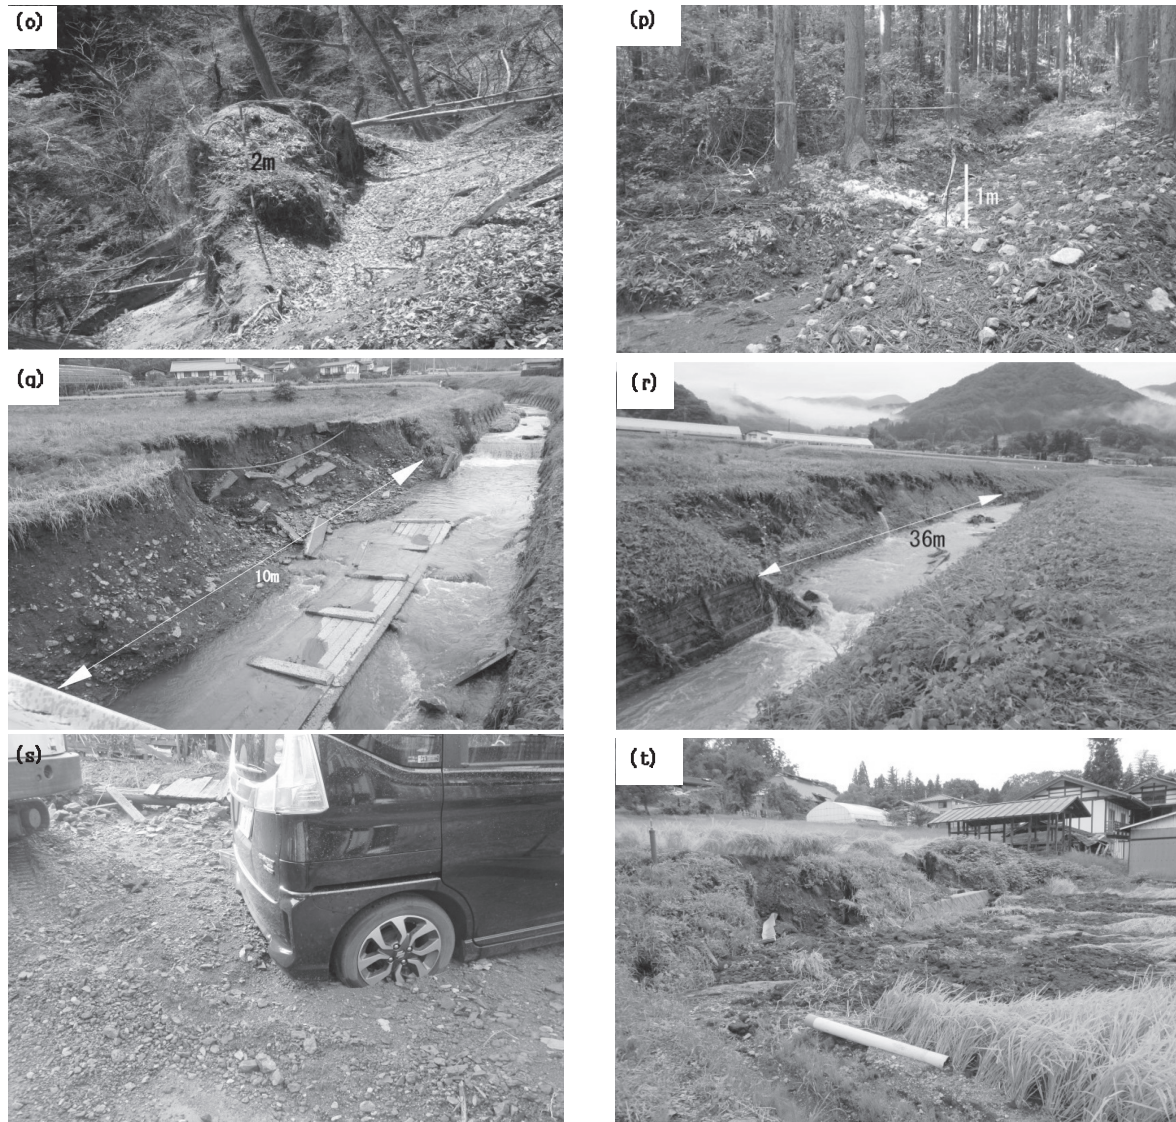
図11. ナラの倒木，泰寧寺裏山の土石流，白狐沢の護岸法面崩壊，土石流の流入と畔の崩壊；(o)地点9，(p)地点10，(q)(r)地点11，(s)(t)地点12.

(o) 泉山の稜線で見られたナラの倒木．根回りの直径は3mあり風化した安山岩の砂に根を張っていた．(p) 泰寧寺裏山の土石流は泉山から流れ出した．(q) 前田橋から170m上流で起きた白狐沢右岸の法面崩壊．(r) 丸観音橋上流では36mの長さで法面が崩壊した．白狐沢右岸．上流の山は泉山．(s) 奥田の住宅地に流れ込んだ土石流は約20cm堆積した．(t) 大量の水を含んだ畔が崩壊した．下の田には畔の泥が流れ込んだ．東峰中．

りの直径が3mを超えるナラの大木が, 重力に引かれたように谷方向に倒れている. 2020年の豪雨による倒木かは不明だが, 幹から新芽が出ていることから, 倒木は1年以内と思われる. 周囲は安山岩の風化が進んだ場所で, 表土から1m程の深さまで礫径3~5mmの淘汰の良いさらさらした砂礫になっている. 根が張った大木の倒木は, 土石流を起こしやすい場所が泉山山中にあることを示す事例である. 図11-pは地点10 (2022.10.28撮影) の泰寧寺裏山のスギ林内に堆積した土石流堆積物である. 深さ約50cmの溝があり, 土石流が発生した後も浸食があったことを示している. 図12-y (2020.11.8撮影) は奥田から見た泉山の山容である. 2020年9月9日夜, 河合悦男氏 (災害当時の区長) は泉山から大きな音を聞いた, 後に中腹 (指示棒先) 回り

図11-s (2020.9.10撮影) は地点12の住宅に流れ込んだ土石流である。軽自動車のタイヤが厚さ約20cmの堆積物で埋まっている。礫は暗灰色、茶褐色、青灰色の角礫で拳大以下の大きさが多く、図奥や別の写真には30cm程度の角礫も見られる。地点13は奥田の山中にある露頭場所を示している。安山岩露頭と接した未固結の二次堆積物で上記と同種の角礫まじり砂質層が何層か繰り返している。豪雨があればこの堆積物が崩れて土石流となる可能性がある。地点sから土石流は生活道路を経て田に流入し、約250m流れた下の沢まで達している。図12-u (2020.10.4撮影) は地点14の谷の奥から流れた土石流が堆積したもので、押野用水分水奥田線を埋めている。図12-v (2020.9.16撮影) は生活道路を横切り、田に流入した土石流である。堆積した礫は暗灰色、茶褐色、青灰色の角礫で拳大以下のものが多い点で地点uと似ている。この土石流は地点15の沢から流れ出したため砂防対策 (2022.10.18時点、砂防ダム建設中) が進められている。図3によれば地点14, 15は原累層が分布する場所で、原累層の堆積物の一部が崩壊して土石流になったことを示している。崩壊物は山麓の谷の中に二次堆積物として大量にあることが調査で明らかになった。土石流の発生源として留意する必要がある。図11-t (2020.9.16撮影) は地点12, 東峰中の田の畔が崩壊した様子である。土壌が多量の水を含み自重で崩壊したと見られる。土砂が田に流れ込み収穫前の稲を埋めている。図12-x (2020.9.10撮影) は東峰中の畑の法面崩壊の様子である。草が乗った状態で土砂が崩れている、また崩壊面が比較的きれいに残っている状況から、土壌が多量の水を含み地すべりを起こしたように見える。残った法面には亀裂が見られる。この後さらに崩壊が起こる可能性もある。奥田では、家屋の裏崖が本図同様の崩壊を起こし土砂が窓を壊す被害があった。

自然河川の災害について触れる。図11-q (2020.9.10撮影) は地点11の白狐沢右岸の法面崩壊の様子である。前田橋から170m上流で長さ約10m (沼田土木事務所, 2020aを参考とした) の範囲でコンクリートの護岸が倒れている。休耕地が深く抉れている様子から、図左方 (護岸の背後) からの地盤と護岸との間に水が流れ込み、基盤が浸食されて法面が崩壊した可能性が高い。泉山の東麓にあたり東向きの緩斜面である。図11-r (2020.9.10撮影) は白狐沢右岸の法面崩壊の様子である。丸観音橋上流で長さ約36m (沼田土木事務所, 2020bを参考とした) の崩壊が起きている。右

岸が深く抉れている点で地点11同様、図左方からの水流によって基盤流出が起きた可能性が高い。図の奥に見える山は泉山である。図12-w (2020.9.27) は下の沢の法面崩壊の様子である。玉積みが流出して空洞が生じ、中に水が溜まっている。強い水流が流れ込んだことが分かる。下の沢では河床が深く削られた場所も確認されている。新明橋から奥田橋の間で同様の崩壊が合わせて約150mの長さで起きている。

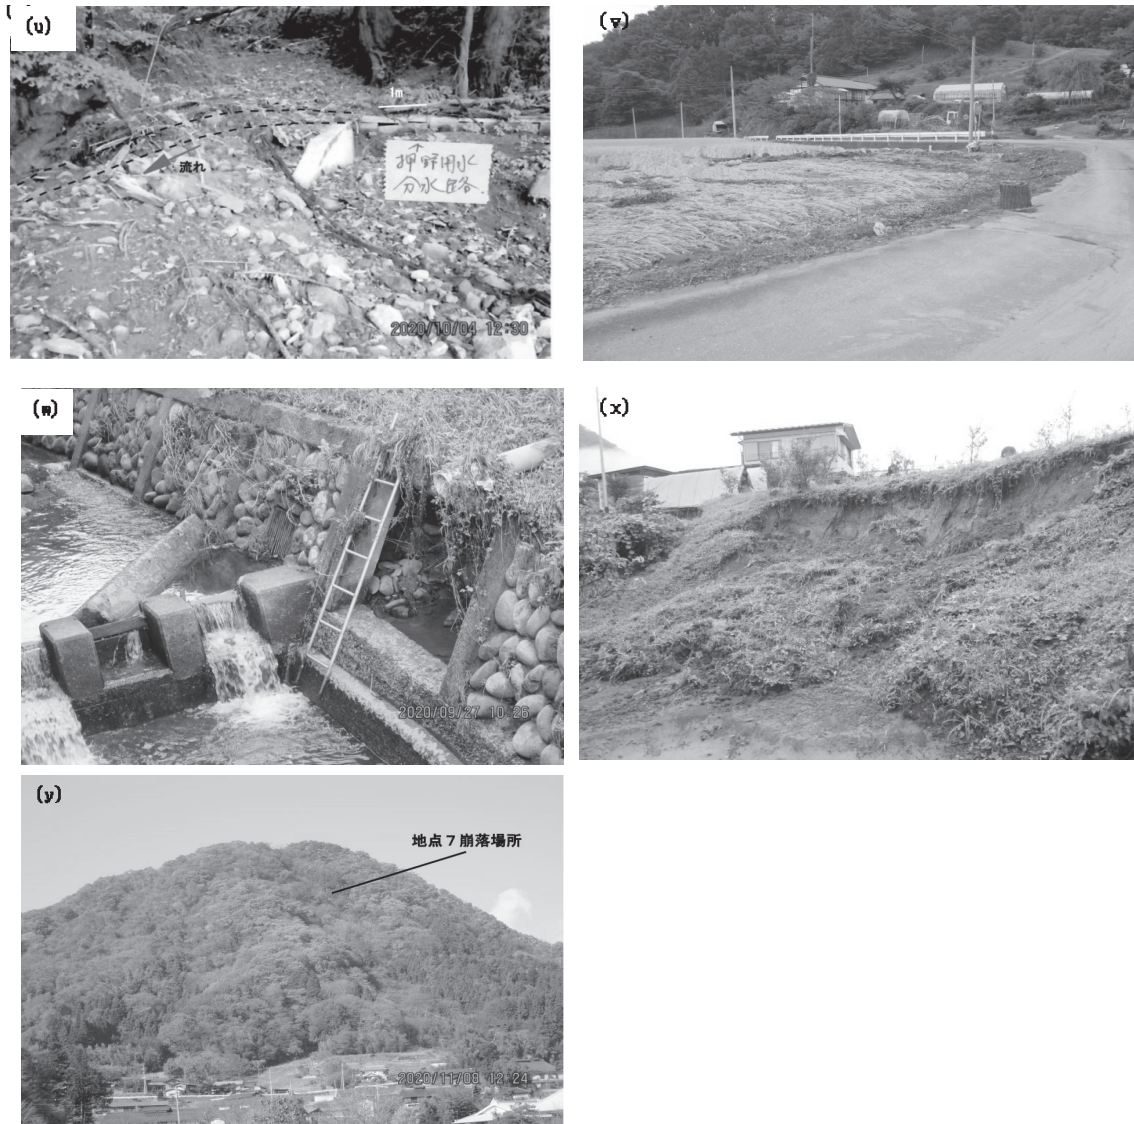
図12. 奥田の土石流. 中の沢の護岸法面崩壊. 東峰中の地すべり様の崩壊. 泉山の崩壊場所; (u)地点14.

(u) 押野用水分水奥田線を埋めた土石流.破線が埋没した奥田分水で, 写真の奥の沢から手前に向かって土石流が流れた. 奥田. (v) 土石流は地点15の沢から流れ出し, 田に入った. 礫はsと同様, 暗灰色, 茶褐色, 青灰色の角礫が見られた. 奥田. (w) 下の沢の護岸法面崩壊. 新明橋から奥田橋の間の長さ150mで護岸の玉積み流出した. 東峰下の沢. (x) 畑の法面崩壊. 草が乗った状態で地すべり様に崩れた. 東峰中. (y) 奥田から見た泉山. 2020年9月9日の雨の中で泉山から大きな音がした. 線の先に崩壊した地点7がある.

で起きた崩壊の音だったと分かったという。
