# 渡良瀬遊水地のヨシ焼きと自然環境

白井勝二

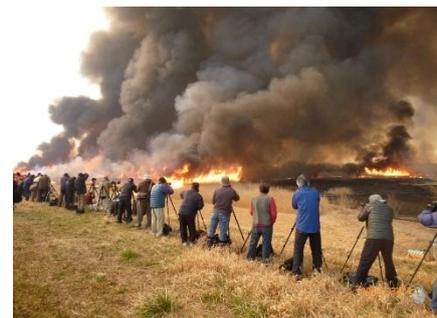
写一 1 ヨシ焼き

ヨシ焼きが行われています。これは、ヨシの病害虫を防ぎ、地表まで日光を当てヨシの成長を促し、太くて背の高いヨシを育成するものです。これに伴い、ヨシ以外の多くの植物も種からの発芽や根などから芽吹くことができ、多様な環境を創出しています。ヨシズ生産も昭和40年代から外国産の輸入が始まると国内産の生産は減少していて、現在は、ヨシ等の産業に従事している人は著しく減少しているがヨシ焼きは継続しています。

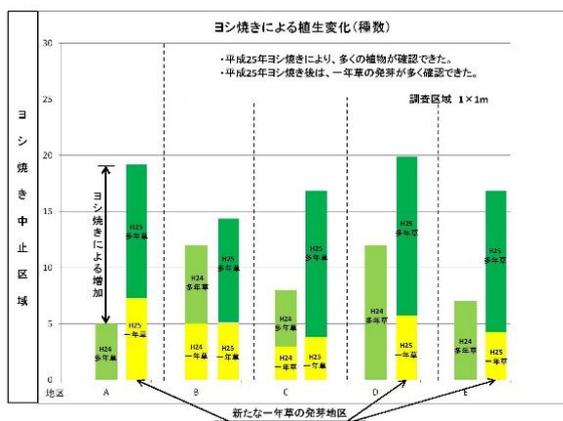
図一 2 ヨシ焼きによる植生変化

ヨシ焼きを実施しない平成24年と同じ場所でヨシ焼き実施した平成25年の植生の変化を調査した結果、A地区では、平成24年5種の植物が、ヨシ焼き後平成25年は19種になるとともに種より発芽する一年草が7種も確認された、これはヨシ焼きによる枯れ葉など焼却され日光が地表に届き、植物の発芽を促したものと思われます。このようにヨシ焼きの効果は大きく、良質なヨシの生育を始め多様な環境を維持し良好な景観、ラムサール条約登録の貴重な湿地条件の保全のためにも必要であることが確認されました。今後も地域の人々の協力のもと地域の伝統や文化として、確固として存続していくことが必要と思われます。

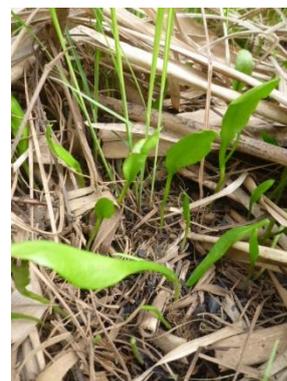
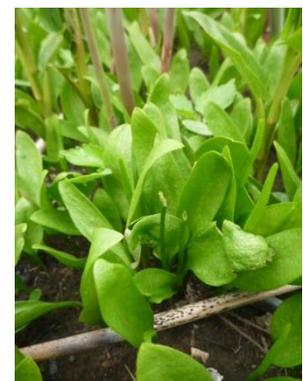
写一 2 トネハナヤスリの生育比較

ヨシ焼き無し

ヨシ焼き実施

ヨシ焼き後は、ヨシをはじめ絶滅危惧種のノウルシ、トネハナヤスリ、タチスミレなど多くの植物が芽吹き一面青々とした景観となり、多くの動植物の生息の場に戻りました。
