大間々扇状地の扇端湧水（補完調査）

調査者 地形・地質 澤口 宏

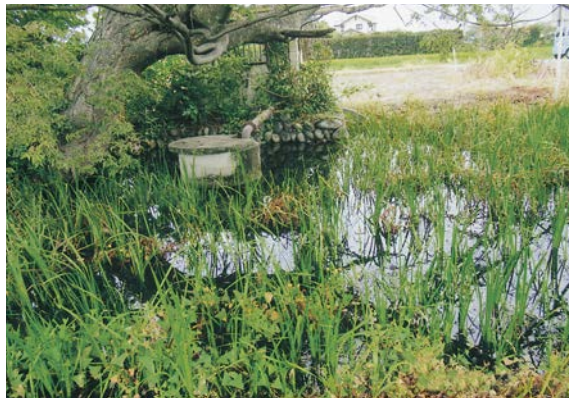
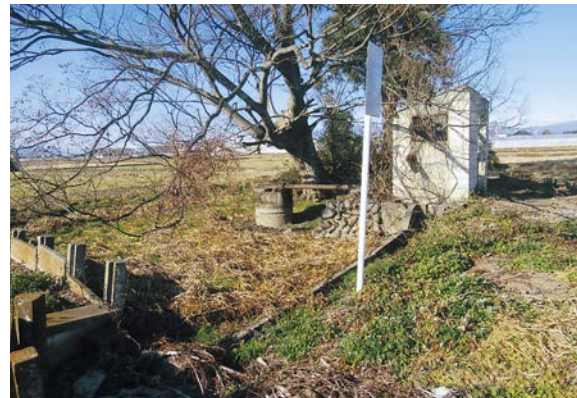
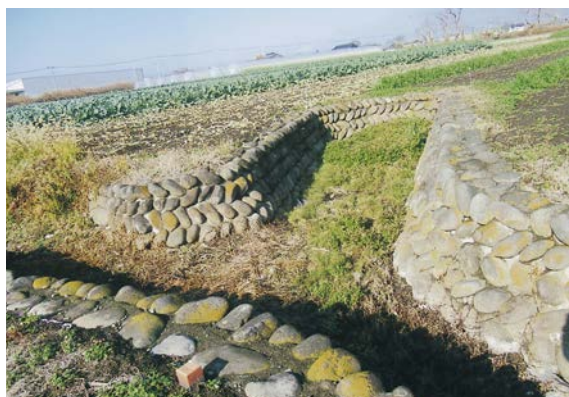
図4A 乾期に干上る湧水

2020年度に常時湧出していた湧水15カ所（湧出未確認の7カ所を除く）の内、8カ所が季節湧出に転落した。湧水量が減少して水位が下がり、湧水池から水路へ流れ出なくなる。池が無い場合、広瀬氏屋敷内湧水では6月まで、シプト池では7月まで湧出が無く枯渇した。

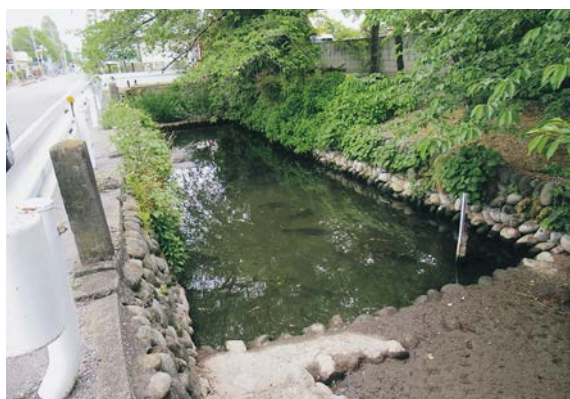
図4B-1. 一の字池 2021年4月28日

一の字池：池の西半部が干上がる。5月に水位上昇し、6月下旬から流出。

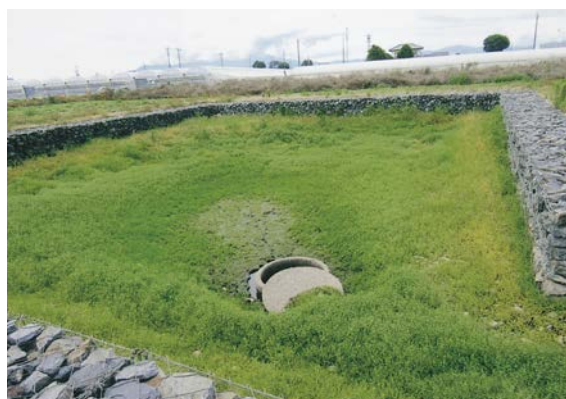
図4B-2. 美濃谷戸 2021年6月20日

美濃谷戸：湧水池（3連池の内一番奥の池）は5月にほとんど枯渇、6月には池床に雑草繁茂。7月上旬には湧出して3池の水が繋がる。水位も上がるが流出は9月から。

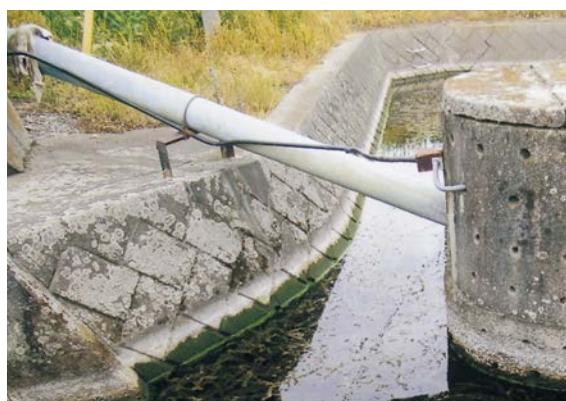
図4B-3. 風吹 2021年4月28日

風 吹：6月まで水位が流出口まで上がらず、7月から流出。

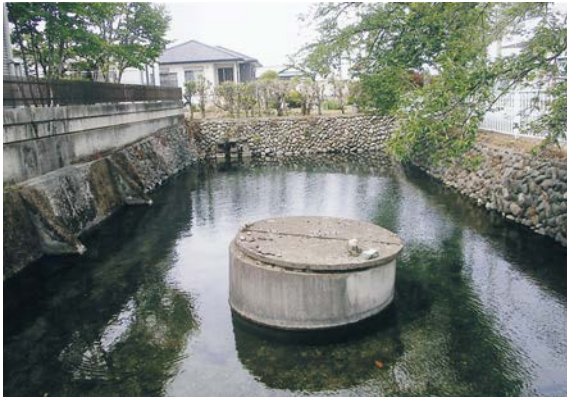
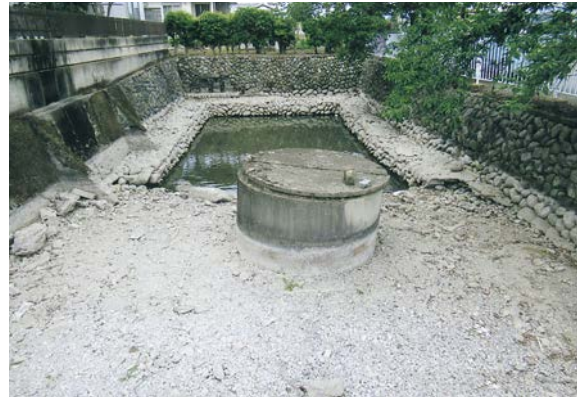
図5 重殿の変化

図5に2020、21両年5月の重殿の写真を示した。20年はほぼ満水で池周りの犬走は水没して見えないが、21年は池の南半分が干上がり、北半分の犬走が露出している。実は4月2日には既に井戸枠の北側まで減水していた。6月も同様の水位で、南半分の池床に雑草がはびこる。7月に井戸枠北側まで水位が上がり、8月上旬に南西部の池床を残して水没し、水路へ流出し始めた。

「新田環境未来の会」の水位観測の0点は犬走の表面に置く。先の2016年5月の最低水位はゼロ点下30cmなので、21年5月の状態に近いと見てよい。地元住民に聞くと、2019年春にも同様の湧水があり、春先の湧水現象は特に珍しくはないらしいが、発生年月や水位などは記録がないので分からない。

- ① 扇端湧水帯全域において、湧水量の減少は明らかに顕著になっている。太田市（2006）が「湧水地保全整備の方針と整備構想の検討」で提示した「水循環を回復させる湧水・地下水の保全」について、具体的に検討する段階に来ているのではないかと思う。
- ② 重殿と矢太神は、国指定史跡「新田荘遺蹟・重殿水源」および「新田荘遺蹟・矢太神水源」として歴史的価値を付与されて保全されている。重殿の湧水減少は、扇端地域の水循環回復対策の中で、早急に取り組むべき課題であろう。
- ③ 公園化した谷地池公園、妙参寺沼公園、天沼公園や代表的湧水である矢太神、重殿、一の字池、通木、羅釜、美濃谷戸、団藏坊、清水などを観察してきたが、とにかく人に出会わない。曜日や時間帯にもよるのだろうが、やはり、人が来るような環境整備が必要ではないだろうか。ほとんどの湧水地が殺風景に感じられる。湧水池をめぐって見る道さえほとんど整備されてない。
- ④ 池底の砂を噴き上げて湧出する自噴現象は、矢太神および矢太神沼と清水の3カ所で見られた。最も活発な自噴は矢太神で、6月から12月まで見られた。湧水池の池床に青砂の島が5・6カ所でき、それぞれ5～10個の細い噴出孔から盛んに砂を噴き上げている。沼の北端から10mほど南の沼底でも5・6カ所から自噴している。清水では11月、5・6カ所から盛んに噴砂していたが、12月には衰えた。1968年当時の団藏坊は数カ所から盛んに自噴し、矢太神に匹敵する湧水量があったが、今は自噴現象は見られない。
- ⑤ 矢太神と広瀬氏屋敷内の出水は、ほぼ原景観を止めていると思われる。ヤチ池上流の谷状湧水域も、人工護岸のない比較的自然的な景観を残している。特に矢太神は、原景観の雰囲気、豊かな湧水量、盛んな自噴現象を備えた本湧水帯随一の湧水である。矢太神への劣化現象の波及に注意しつつ現況を維持したい。植生などで往時の雰囲気を醸し出す工夫も必要ではなからうか。
