資料

2020年9月9日に群馬県北部で発生した局地的豪雨に伴う
みなかみ町東峰区・奥田区における災害の記載

Description of the disaster in Higashimine and Okuda Wards of Minakami Town due to localized heavy rain in northern Gunma Prefecture on September 9, 2020

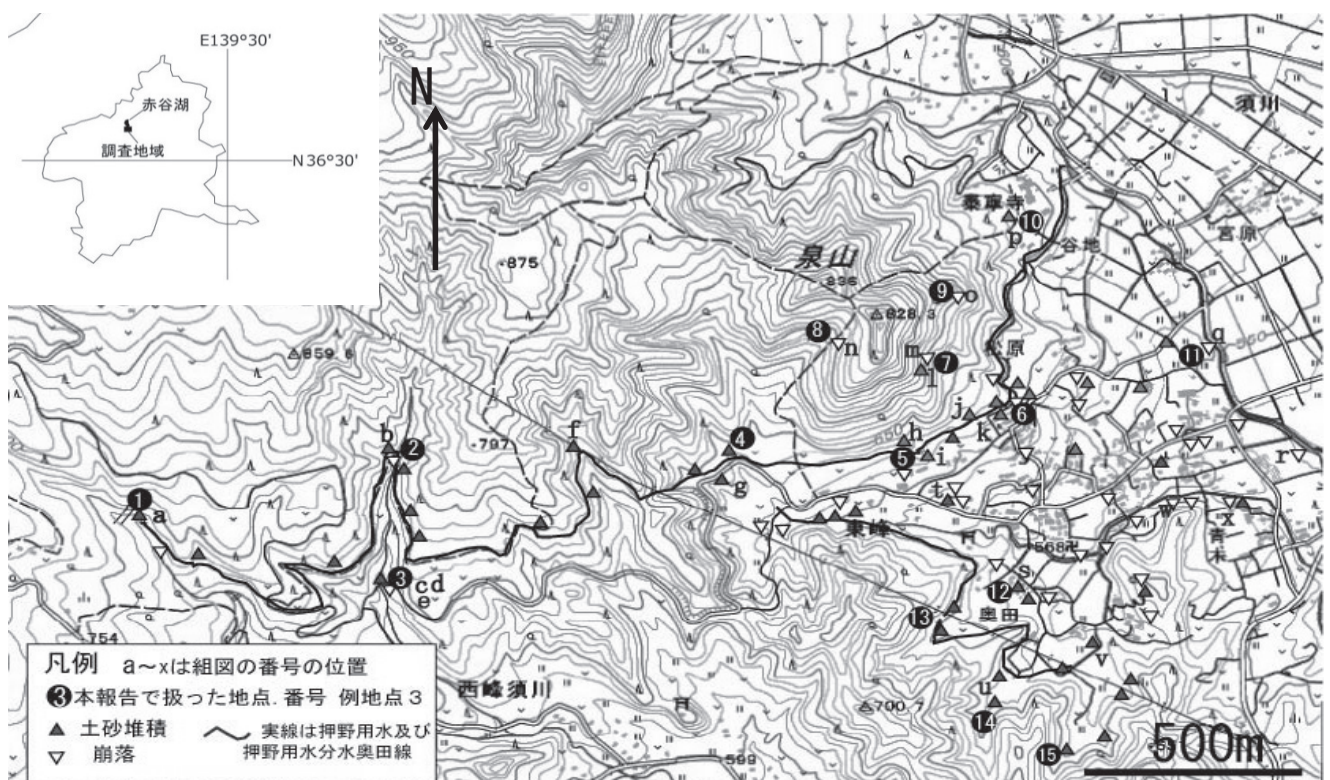
図2. みなかみ町東峰・奥田災害全体図, 国土地理院発行2万5000分の1地形図「猿ヶ京」を使用.

絵（本田，2021）に記録している（以下、区長記録）。それによると、災害場所は94か所ある。図2ではこの区長記録に基づき、土砂流入によって堆積や埋没が起きた場所を▲、崩壊や浸食した場所を▽で示した。94か所の中には

埋没や崩壊が隣接して起きているところがあり、その場合は区長記録に基づき著者が選択して記入した。図2の黒丸は本報告で扱った災害場所で、白抜き番号はその地点番号である。a～xは図4, 図10, 図11, 図12の各組図中で示す写真番号で撮影場所を示している。

る (図4-f)。確認できた土石流と斜面崩壊は, 琴木沢 (土石流, 図2, 地点2, 3), 滝下 (土石流, 図2, 地点g) と下の沢 (土石流, 図2, 地点4), 東峰上 (土石流, 図2, 地点5), 東峰上・泉山 (土石流, 図2, 地点6, 7), 泰寧寺裏山 (土石流, 図2, 地点10), 奥田 (土石流, 地点12, 地点s, u)。泉山山中 (斜面崩壊, 地点7, 8) であった。とりわけ琴木沢は広い集水域をもち大規模な土石流が発生した。自然河川では護岸の法面崩壊が起きた。白狐沢では前田橋上流 (右岸, 図2, 地点11), 丸観音橋上流 (右岸, 図2, 地点r), 下の沢 (図2, 地点w) である。次に明らかになった災害を詳しく述べる。
